Der Sanierungsvorsprung

Fachmagazin zur Beurteilung, Sanierung und Vermeidung von Bauschäden

Brandschutz bei PV-Anlagen

Ein Interview mit Fachexperte Björn Hemmann

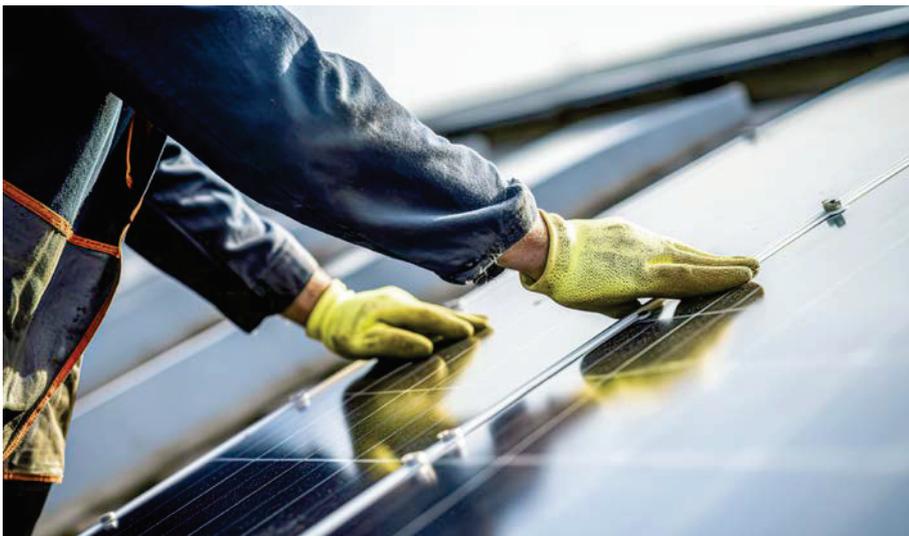
(2) Normgerechte Planung und Installation sind das A und O in Sachen Brandschutz bei PV-Anlagen. Häufigen Risikoquellen wie DC-Stecker, Leitungen und potenziell fehlerhafte Komponenten muss dabei besonderes Augenmerk gelten.

Die häufigsten Gründe für Brände durch PV-Anlagen sind fehlerhafte Installationen, Schäden an DC-Verkabelungen und defekte Komponenten. DC-Stecker und Leitungen müssen konsequent fachmännisch behandelt werden. Stecker dürfen nicht auf dem Dach zu liegen kommen. Leitungen sind unter den PV-Modulen gut zu befestigen. Für die Leitungsführung gibt es Normen, Standards und Komponenten, die situationsbezogen auszuwählen sind. Wenn Leitungen einen Brandabschnitt queren sollen, muss eine Brandweiterleitung verhindert werden.

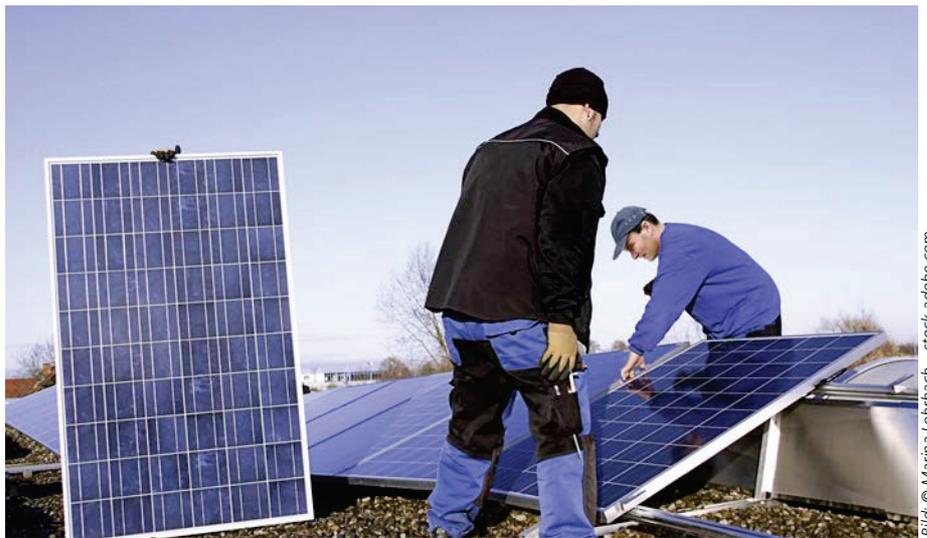
(3) Ist nach Errichtung eines Neubaudaches nachträglich die Installation einer PV-Anlage geplant, sollte auf die Nichtbrennbarkeit der verwendeten Baustoffe geachtet werden. Gerade das Material der Dachabdichtung ist nach Fertigstellung des Daches oftmals endgültig.

Möchte man sich sicherheitshalber bautechnisch vorbereiten, vielleicht weil man Inhalt und Wert des Neubaus noch gar nicht genau genug kennt, dann kann beispielsweise eine nichtbrennbare Dachdämmung und eine nichtbrennbare Dachhaut mit Kies oder aus Blech eingebaut werden. Später beim Errichten der PV-Anlage kann man die Leitungsführung in Kabelrinnen aus Metall ausführen und ggf. zusätzlich aufständern. Das Material der Dachabdichtung lässt sich im Nachhinein am wenigsten beeinflussen. Daher sollte v. a. hier eine bewusste Wahl, ggf. zusammen mit dem Versicherer des Gebäudes, getroffen werden.
